КОМПЛЕКСНОЕ КОМПОЗИТНОЕ РЕШЕНИЕ

ДЛЯ РЕМОНТА И ЗАЩИТЫ
ЗОНЫ ОБВАЛОВАНИЯ

FACILITATE
ВЫПУСК 8 — ВЕСНА 2017

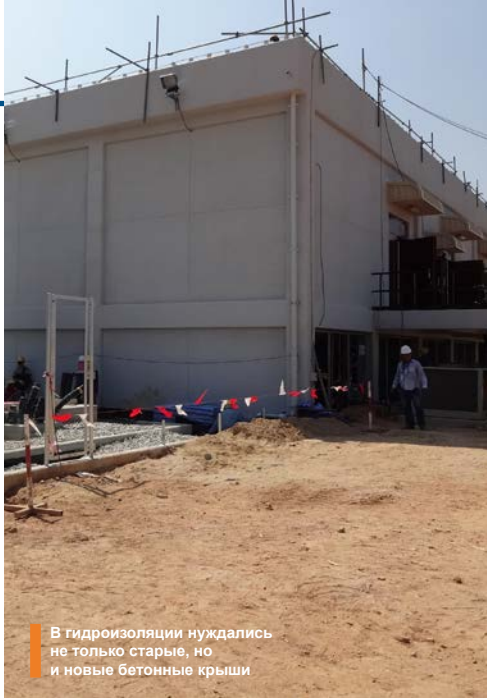
В гидроизоляции нуждались не только старые, но и новые бетонные крыши

Чтобы устранить причину проникновения влаги, верхнюю поверхность кровли очистили абразивоструйным методом, удалив весь раскрошившийся и непрочный связанный с подложкой бетон. Затем провели гидроструйную обработку подложки, чтобы полностью очистить ее от остатков пыли и загрязнений, а в заключение проверили влажность поверхности и значение pH. Надлежащим образом подготовленную бетонную поверхность крыши с помощью валика обработали кондиционером и нанесли на нее жидкостную мембранную систему вместе с армирующими листами. Ремонт всех крыш выполнили 10-15 специально обученных ремонтников за 60 рабочих дней.

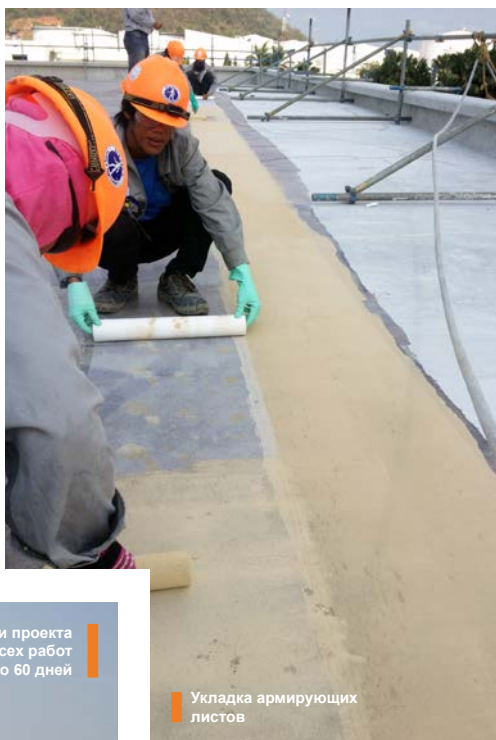
Укладка армирующих листов

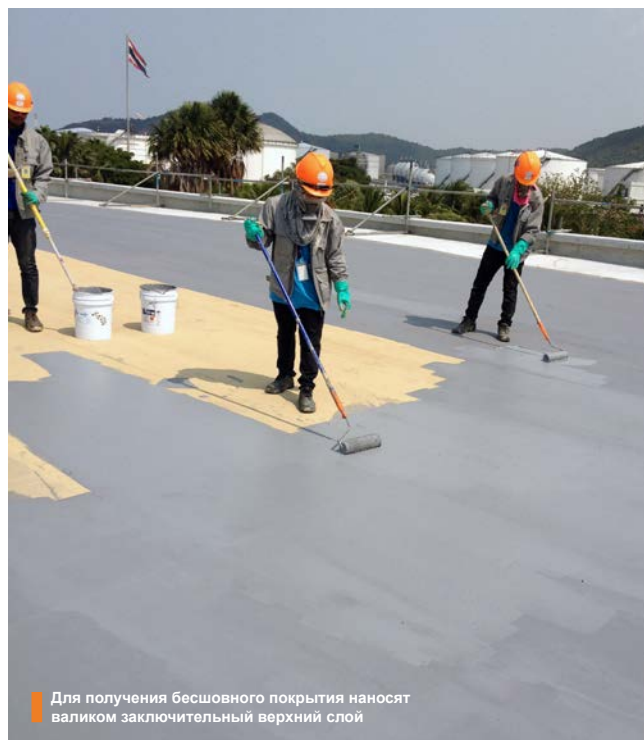
Для получения бесшовного покрытия наносят валиком заключительный верхний слой

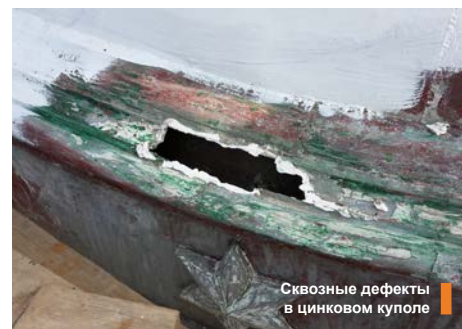
Сквозные дефекты
в цинковом куполе

В поисках решения представители мечети обращались с запросами к нескольким компаниям, применяющим традиционные методы ремонта с огневыми работами, но все они ответили отказом из опасения только усугубить имеющиеся проблемы. Из-за характера разрушений, представлявших собой истончение стенок и сквозные дефекты потерявшего прочность цинкового купола, невозможно было использовать сварку без риска причинить дополнительный ущерб. В результате представителям мечети был рекомендован альтернативный вариант с применением материалов холодного нанесения, позволяющий не только восстановить существующую металлическую конструкцию, но и нанести на нее водонепроницаемое покрытие для долговременной защиты купола.

До начала работ специалисты Belzona провели серию испытаний для определения адгезионной прочности существующего покрытия купола методом отрыва. Оценив уровни адгезии, специалисты поняли, что имеющееся покрытие нетрудно будет удалить с помощью ручных инструментов, получив чистую и шероховатую поверхность, свободную от пришедшего в негодность покрытия и следов коррозии. Купол диаметром 6,5 м внимательно осмотрели, чтобы выявить и устранить все дефекты в виде истончения стенок и сквозных отверстий. Начав с наиболее пострадавших участков, работники Belzona Technosol приступили к восстановлению поверхности купола с помощью композита Belzona 1121 (Super XL-Metal). В тех случаях, когда приходилось закрывать большие прорехи в цинковой подложке, материал наносили вместе с тонкой стальной сеткой, при этом для выполнения ремонта не потребовался ни нагрев, ни специальные инструменты.

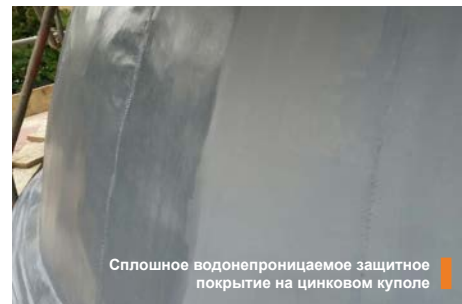
Сплошное водонепроницаемое защитное
покрытие на цинковом куполе

На выполнение всех работ по ремонту и защите крыши мечети у двух специалистов Belzona Technosol ушло шесть дней. Чтобы купол мечети предстал в своем первоначальном величии, мембранное покрытие Belzona покрасили в зеленый цвет с помощью совместимой с ним краски. Звезды и полумесяц оставили без покрытия, и впоследствии клиент нанес на них позолоту в соответствии с первоначальным обликом купола.

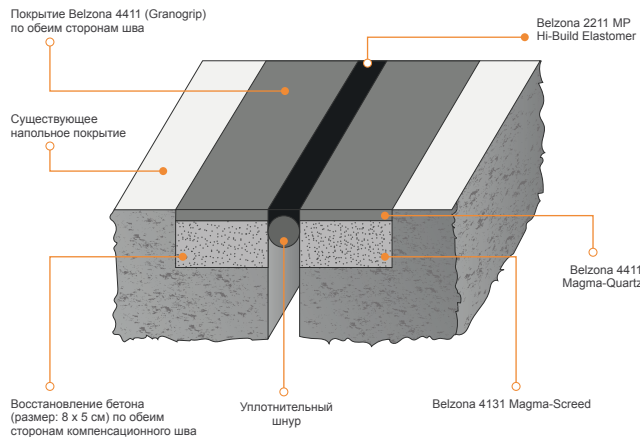
Ремонт шва для проекта «Плавное движение» в поперечном разрезе

Для успешного восстановления поврежденного компенсационного шва сначала нужно извлечь и удалить весь выкрошенный бетон и разрушенные материалы старого шва. После соответствующей подготовки и кондиционирования поверхности применяют материалы Belzona 4000-й серии для восстановления поврежденного бетонного пола. Материал Belzona 4111 (Magma-Quartz), обладающий высокой механической и ударной прочностью, идеально подходит для заполнения дефектов бетона на участках, испытывающих характерные для таких помещений точечные нагрузки.

Затем в шов укладывают уплотнительный шнур и наносят поверх него высокоэластичный материал Belzona 2211 (MP Hi-Build Elastomer), компенсирующий смещения материалов в самом шве. На последнем этапе можно при необходимости применить систему Belzona 4411 (Granogrip) с наполнителем, чтобы создать противоскользящее покрытие по обеим сторонам шва. Благодаря этому устраняются опасности проскальзывания и спотыкания, присущие предыдущей конструкции шва.

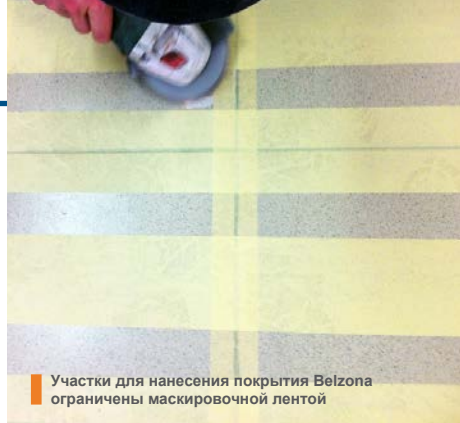
Участки для нанесения покрытия Belzona ограничены маскировочной лентой

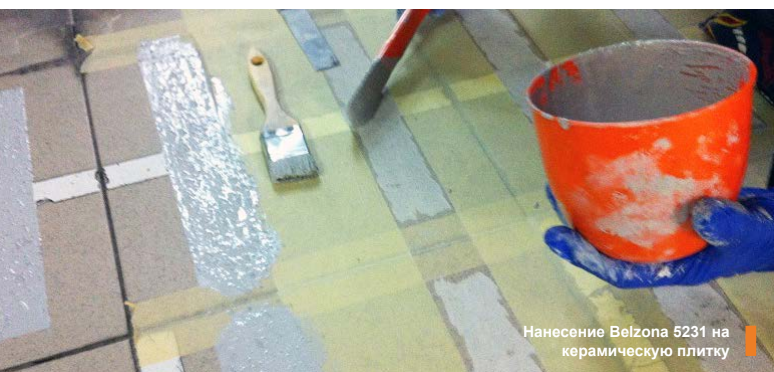
Нанесение Belzona 5231 на керамическую плитку

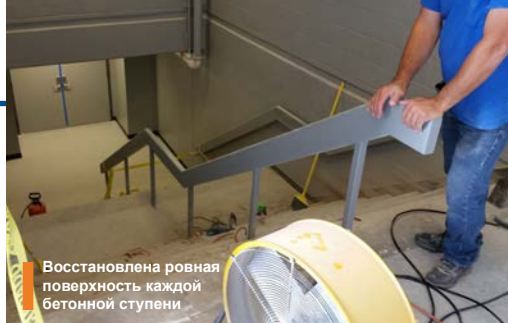
Восстановлена ровная поверхность каждой бетонной ступени

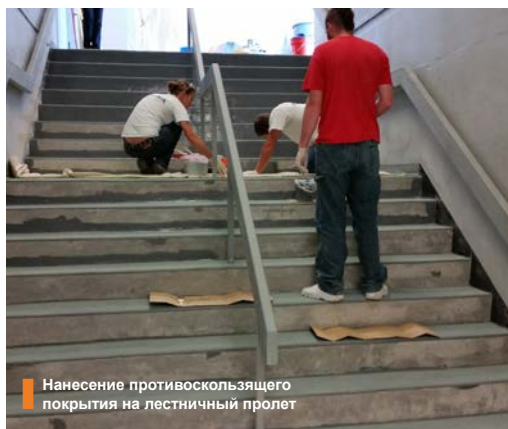
Нанесение противоскользящего покрытия на лестничный пролет

Затем на ступени нанесли износостойкое покрытие Belzona 5231 (SG Laminate), обеспечивающее не только защиту бетона, но и повышенный уровень сцепления

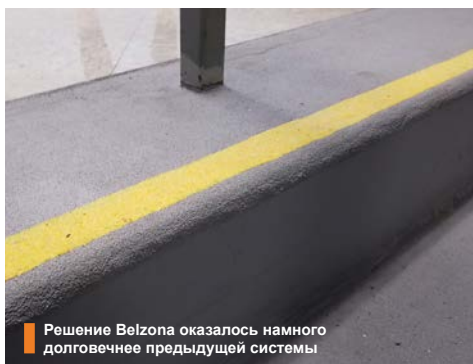
Решение Belzona оказалось намного долговечнее предыдущей системы

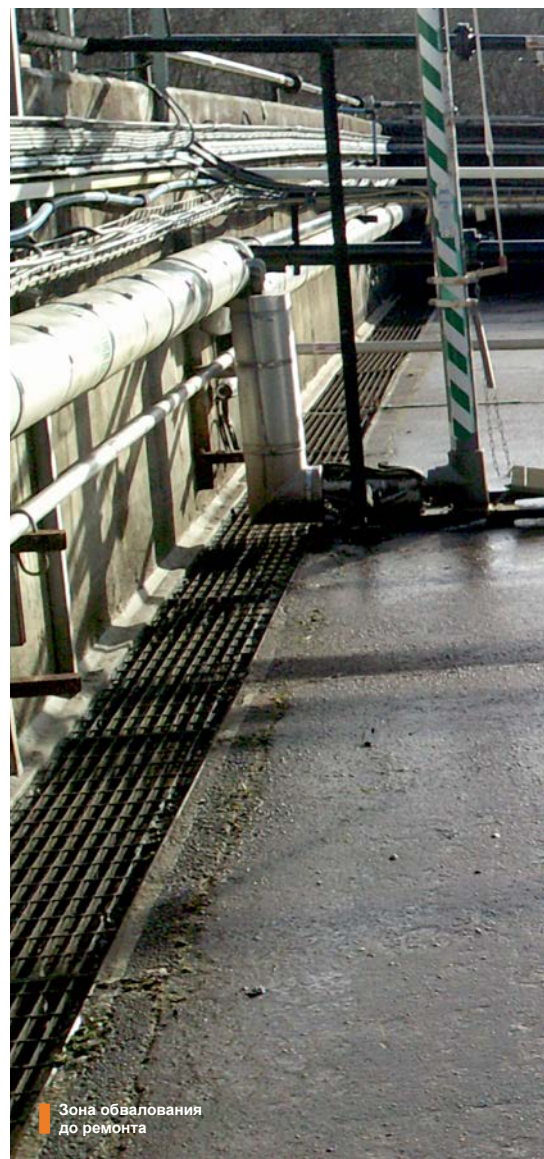
Зона обвалования до ремонта

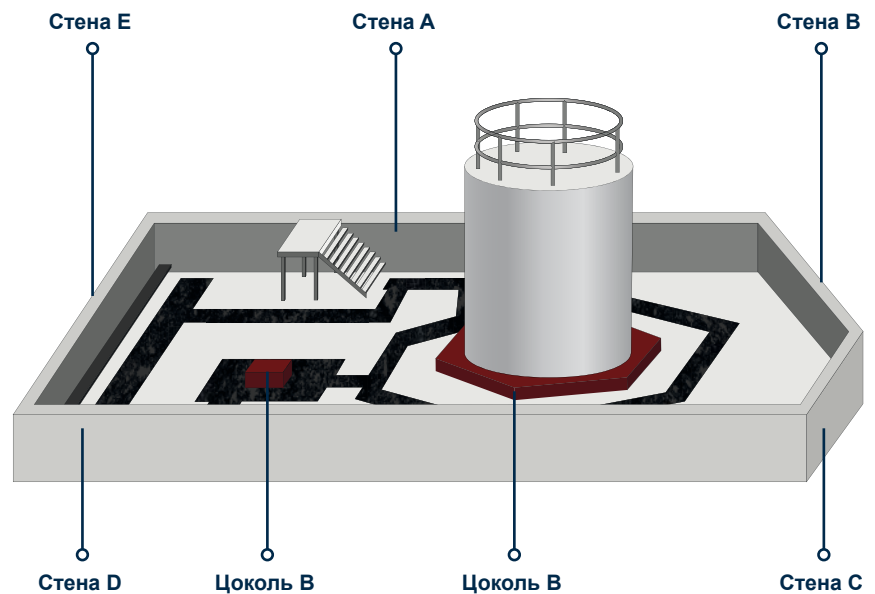
Рис. 1. Схема зоны обвалования

Покрытие предстояло нанести на поверхность с общей площадью 460 м², в которую входили полуметровые вертикальные грани цоколя В, стены А, В, С, D и E, а также вертикальные грани цоколя А высотой 1 метр (рис. 1). Предыдущие попытки клиента отремонтировать трещины и места примыкания основания цоколя и ограждающих стен не увенчались успехом, поэтому несколько участков зоны обвалования оставались уязвимыми. Помимо этих подлежащих ремонту проблемных участков необходимо было заменить 25-метровый прямой компенсационный шов, герметизированный мастикой. Владельцу завода требовалось такое защитное покрытие, которое могло бы перемещаться вместе с массивной бетонной подушкой

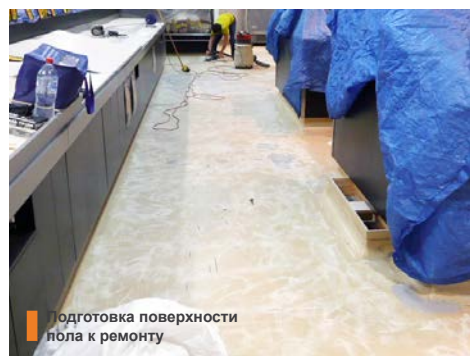
Подготовка поверхности пола к ремонту

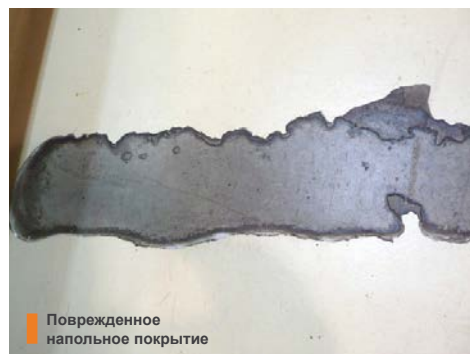
Поврежденное напольное покрытие

участках пола был поврежден бетон и во многих местах старое покрытие начало отслаиваться. Для приведения в норму поврежденных бетонных полов, неудовлетворительное состояние которых отметила во время очередной проверки санитарная инспекция, специалисты Rezitech использовали быстро отверждающийся композит Belzona 4111 (Magma-Quartz), предназначенный для ремонта бетона. Затем на полы в магазине нанесли двухкомпонентное покрытие для повышения износостойкости и сопротивления скольжению, при этом ремонт был проведен быстро и с минимальными помехами для торговли.

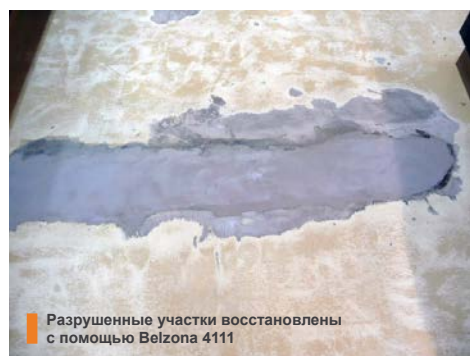
Разрушенные участки восстановлены с помощью Belzona 4111

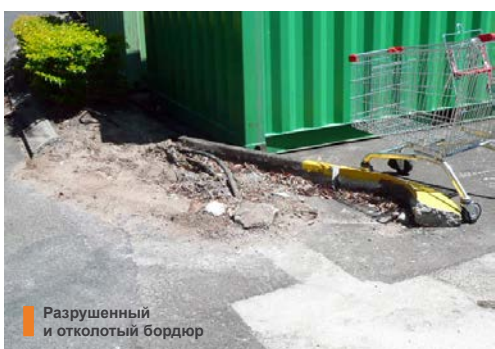
Разрушенный и отколотый бордюр

Иногда в таких случаях приходится заново закреплять бордюр или даже сооружать новый. Зимой 2013 года после сильного повреждения одного из бордюров на парковке потребовалось провести именно такой ремонт. Бордюр предстояло удалить и заменить новым. Для восстановления первоначальной формы бордюра использовали деревянную опалубку, заполнив установленную конструкцию композитом Belzona 4111 (Magma-Quartz). После того, как ремонтный материал достаточно затвердел, опалубку удалили, получив отлично сформированный бордюр, готовый к покраске.

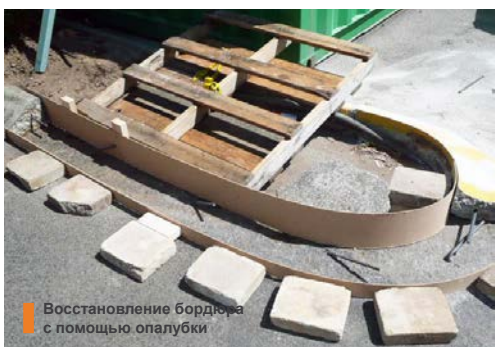
Восстановление бордюра с помощью опалубки

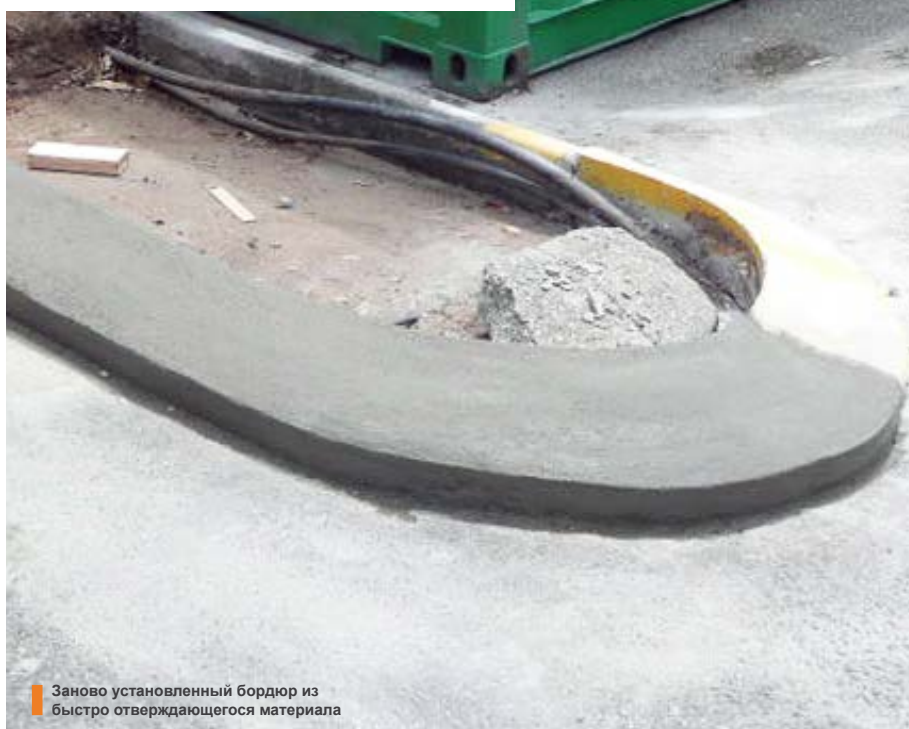
Заново установленный бордюр из быстро отверждающегося материала

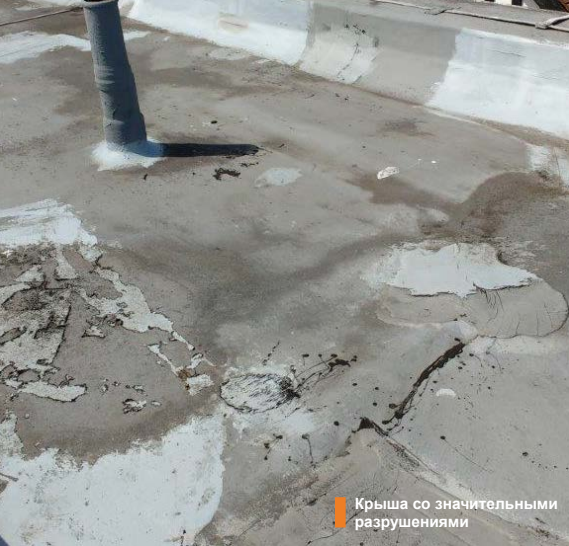
Крыша со значительными разрушениями

Существующая обшивка крыши из стального кровельного листа, а также металлические прямоугольные водостоки пострадали от краевой коррозии, и без принятия срочных мер эти повреждения могли привести к протечкам. Использованный для ремонта кровли материал Belzona 3111 обеспечивает защиту от этой угрозы. Срок службы этого покрытия может

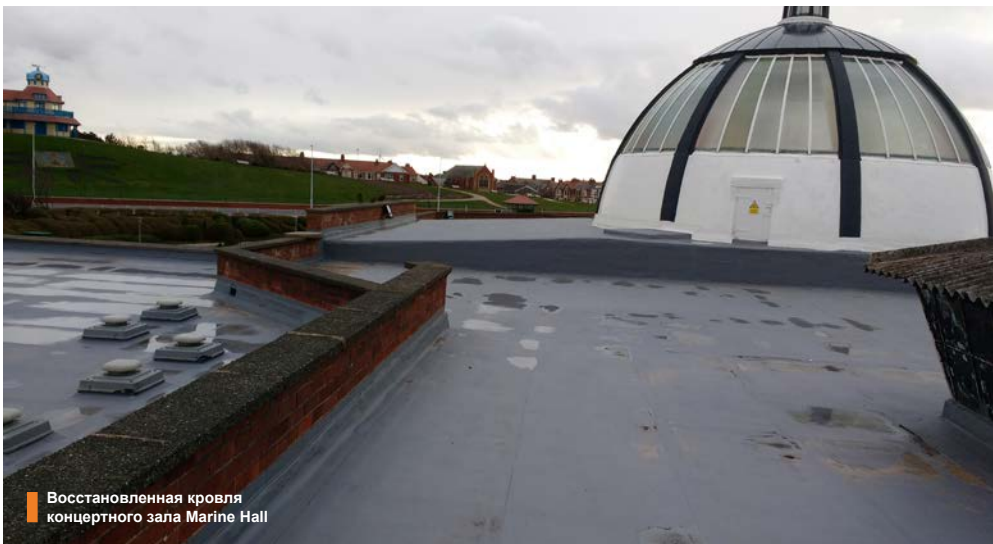
Восстановленная кровля концертного зала Marine Hall

Построенный в стиле ар-деко концертный зал Marine Hall во Флитвуде по праву считается одним из прекраснейших архитектурных сооружений округа Уайр, однако со временем состояние кровли этого здания стало вызывать беспокойство окружного совета. В качестве временной меры поврежденные участки были закрыты рубероидом, но совет подыскивал для крыши этого здания более долговечное и эстетичное решение. Материал Belzona 3111 практически не имеет запаха, что делает его идеальным выбором для ремонта многолюдных общественных зданий, а поскольку материал выпускается в двух вариантах, сером и белом, он отлично подошел по цвету к имеющейся подложке.

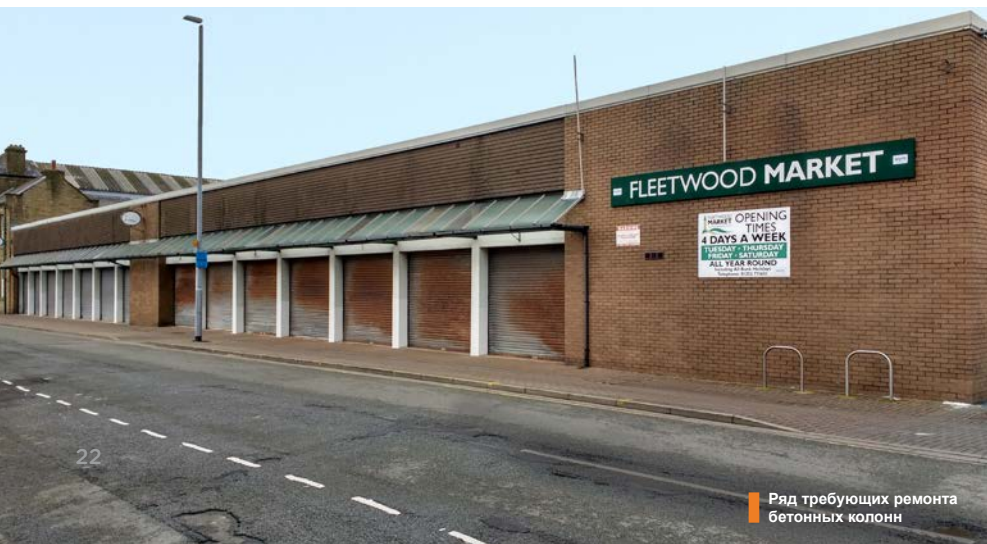
Ряд требующих ремонта бетонных колонн

В заключение было решено использовать один из материалов Belzona для восстановления сильно разрушенных бетонных колонн, установленных при входе в здание рынка. Для этих целей был выбран легкий ремонтный композит Belzona 4141 (Magma Build), специально предназначенный для восстановления вертикальных и потолочных поверхностей из бетона. Поскольку этот материал приобретает полную механическую прочность всего за 24 часа (в отличие от 28 дней для бетона), для восстановления формы колонн не потребовалось сооружать громоздкую опалубку.

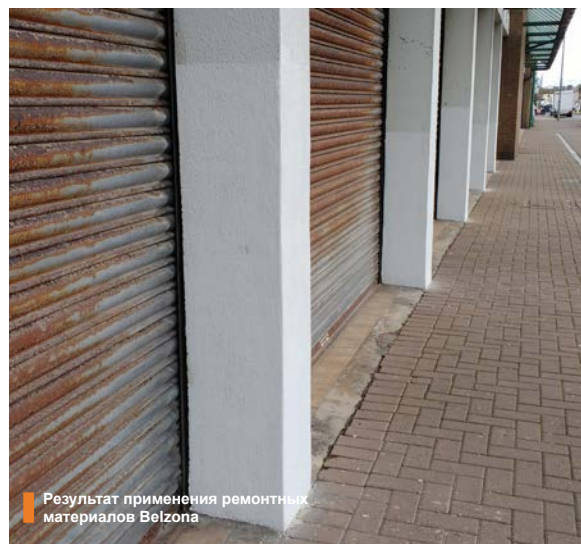
Результат применения ремонтных материалов Belzona
