ТЕМА: Ремонтные работы на морских платформах

РЕШЕНИЯ ДЛЯ РЕМОНТА НА МЕСТЕ ОБЕСПЕЧИВАЮТ БЫСТРОЕ ВОЗВРАЩЕНИЕ В СТРОЙ

Выпуск 111

УСПЕШНОЕ ОБНОВЛЕНИЕ ПАЛУБЫ ПЛАТФОРМЫ В СЕВЕРНОМ МОРЕ

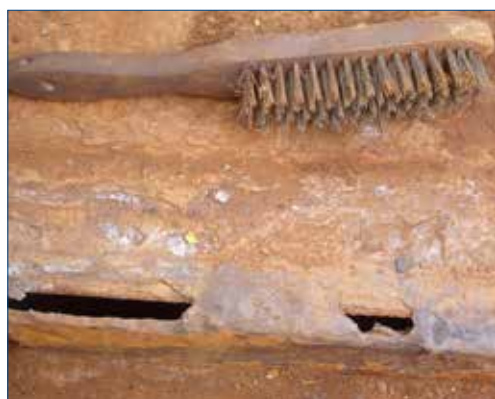
Палуба с образовавшимися дырами

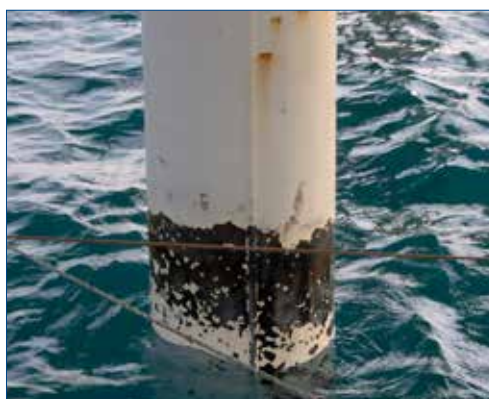
Коррозия опоры платформы

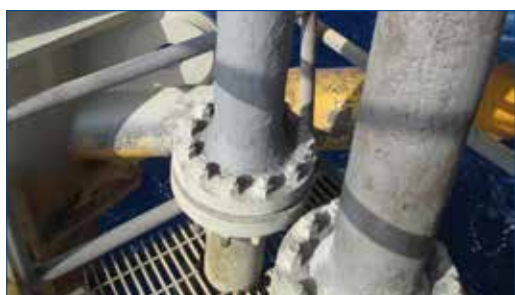
На морской платформе коррозия райзеров диаметром 4" и 6" привела к истончению стенок, грозящему нарушением целостности труб. Клиенту необходимо было комплексное решение, позволяющее восстановить поврежденные трубы, не прерывая процесс добычи.

Питтинговые повреждения заполнены композитом Belzona 1121

перерывами в работе оборудования. Перед нанесением системы Belzona SuperWrap II необходимо было восстановить исходную толщину стенки райзера. Из-за высокой степени питтингового разрушения был выбран композит Belzona 1121 (Super XL-Metal), который использовали для заполнения коррозионных язв и восстановления исходного профиля трубы. На трубу нанесли 4 витка (8 слоев) Belzona SuperWrap II в соответствии с разработанным проектом. Затем использовали пленку Belzona 9382 для уплотнения ремонтного материала во время отверждения. Через 24 часа поверхность отвержденной обертки промыли и отшлифовали. Перед нанесением наружного полиуретанового покрытия трубу покрыли слоем Belzona 1121.

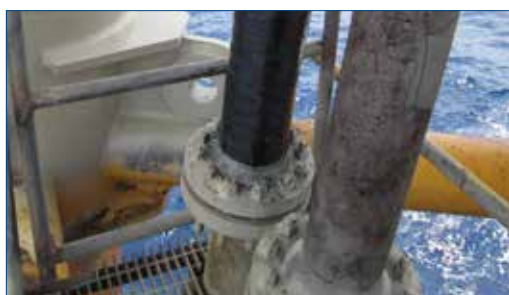
Нанесены четыре витка со смолой Belzona 1982

В этой ситуации была выбрана соответствующая стандартам ISO/ASME композитная ремонтная система Belzona SuperWrap II, специально разработанная для восстановления несущей способности изношенных или перфорированных металлических подложек, так как она позволяет проводить ремонт на месте с минимальными

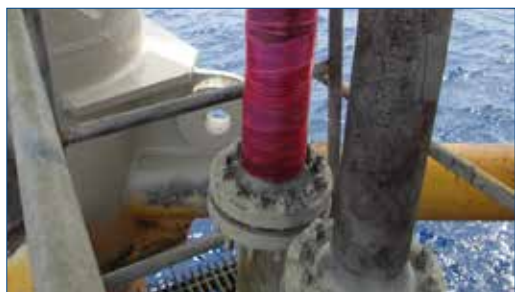
Пленка Belzona 9382 используется для уплотнения ремонтных материалов

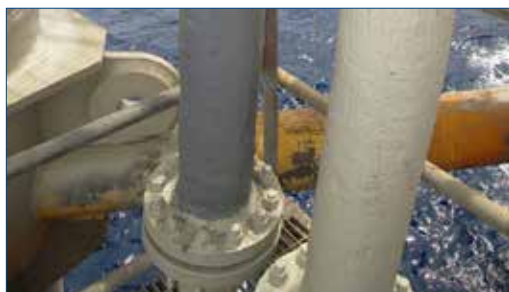
Ремонт завершен

Монтаж всей этой системы занял 7 часов, и еще 24 часа потребовалось для отверждения, при этом работа платформы не прекращалась. ■

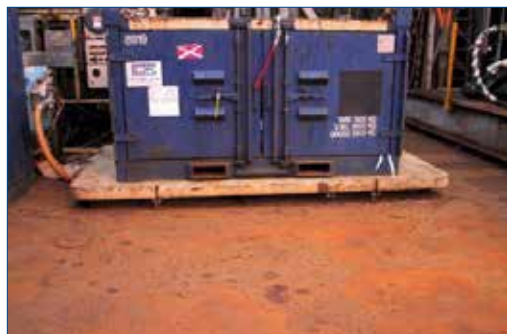
В 2004 году технология холодного склеивания Belzona была использована для сильно поврежденной палубы платформы в Северном море. Палуба износилась в результате ежедневной эксплуатации и воздействия погодных условий. Стальная палуба, толщина которой первоначально составляла 8 мм, во многих местах проржавела насквозь. Сварка была отвергнута в качестве возможного решения из-за наличия огнезащитного покрытия на нижней поверхности палубы.

Корродированная палуба платформы

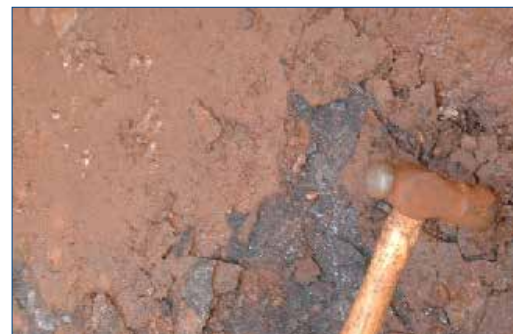
Корродированная палуба платформы крупным планом

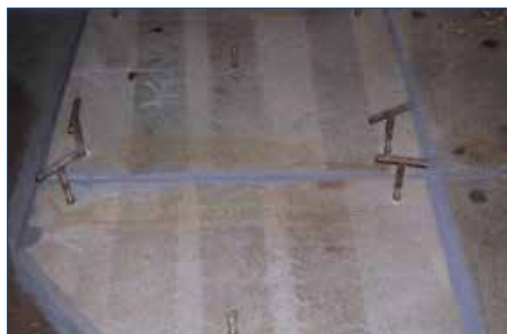
Приклеенные к палубе пластины

Квалифицированные работники, прошедшие детальное обучение в компании Belzona, разработали, определили технические требования и выполнили ремонт, действуя в описанном ниже порядке. Стальные пластины с просверленными в них отверстиями под выравнивающие болты и каналы для инжектирования были подготовлены и размещены на палубе, подвергнутой абразивной обработке. Болты использовались для точного горизонтального выравнивания. Вдоль кромок

пластин сформировали бортики с помощью эпоксидной пасты. Чтобы герметично приклеить усиливающие пластины к палубе, в пустоты под ними с помощью вакуумного насоса был инжектирован жидкий эпоксидный состав до получения сплошной контактной поверхности.

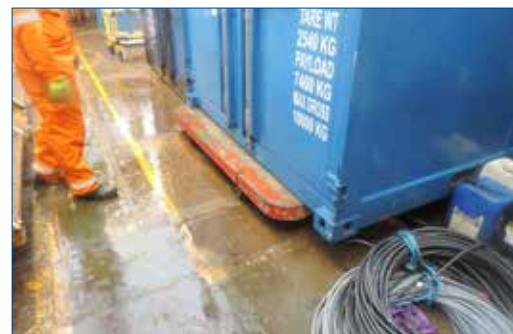
Инспектирование объекта в 2015 году, через 11 лет после ремонта: приклеенные пластины Belzona находятся в отличном состоянии

Независимые испытания показали, что в данном случае использованный Belzona метод склеивания обеспечивал такую же прочность соединения, как сварка. В результате была достигнута отличная устойчивость к ударным нагрузкам. Независимые инженеры-разработчики оценили ее как «достаточно высокую, чтобы выдержать тяжелые условия работы в зоне разгрузки». Текущая производственная деятельность не прерывалась, а огнезащитное покрытие в нижнем машинном отделении не пострадало. Результаты этой работы ежегодно инспектируются, и сейчас, после почти 12 лет эксплуатации, палуба по-прежнему в отличном состоянии. ■
